Asesorías, Proyectos y Programas, Investigaciones, Cursos, Pasantías y Publicaciones 2011

ASESORÍAS

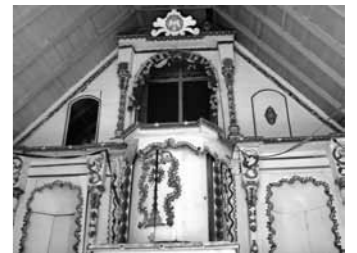
Foto 1: Retablo Mayor, Iglesia del Espíritu Santo de Laonzana (M. Morales, 2011).

El terremoto del año 2005 provocó graves daños en la Iglesia del Espíritu Santo de Laonzana, que causaron el derrumbe de los muros laterales y la techumbre, dejando en pie la techumbre del presbiterio y el ábside, el muro testero soportante del retablo y el muro frontal con el pórtico de piedra tallada. Con motivo de la reconstrucción del templo y a través del Proyecto Puesta en Valor del Patrimonio financiado por el Banco Interamericano de Desarrollo (BID), la Dirección de Arquitectura de la Secretaría Regional Ministerial (Seremi) del Ministerio de Obras Públicas (MOP) en Iquique solicitó asesoría para realizar un diagnóstico del estado de conservación general del conjunto del Retablo Mayor de la Iglesia y proponer una metodología de desmontaje de sus partes para establecer las condiciones de desarme del Retablo. Los resultados de la asesoría fueron sistematizados a través de una propuesta metodológica que contempló estudios preliminares, lineamientos generales para el desarme del retablo y una metodología de trabajo.

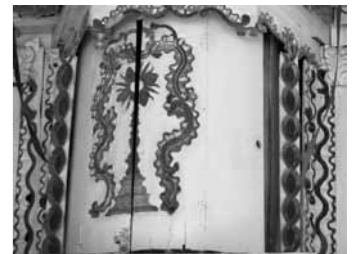
Foto 2: Detalle tambor del Retablo Mayor, Iglesia del Espíritu Santo de Laonzana (M. Morales, 2011).

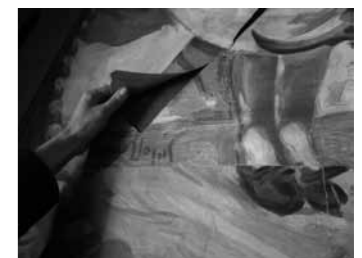
Foto 14: Afiches desprendidos del muro en la Sala del Billar de la Hacienda San José del Carmen del Huique (C. Pradenas, 2011).

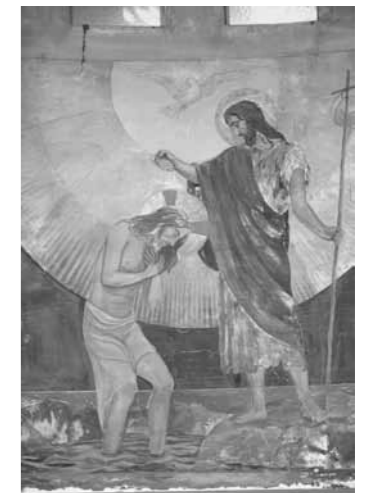
pinturas presentan desprendimientos y pérdida de capa pictórica, algunas debido a la humedad proveniente del muro con eflorescencias salinas, abrasiones en múltiples zonas, manchas, rayados, suciedad superficial y telarañas. Además se observó un sistema de grietas al parecer estables, probablemente surgidas luego de la preparación original del muro y otras de aparición más reciente. Asimismo las pinturas presentan deterioros debidos a probables intervenciones anteriores, a la degradación de algunos materiales, a las filtraciones de humedad y a instalaciones inadecuadas. Sin embargo, el deterioro más importante es la pérdida de la cohesión observada en la capa pictórica, especialmente en algunos colores como el azul y el verde del fondo.

Foto 33: Detalle del mural de la capilla del baptisterio de Fray Pedro Subercaseaux. Parroquia del Sagrado Corazón de Providencia, Santiago (A. Benavente, 2011).

Antes de realizar intervenciones de restauración se hace necesario realizar estudios que permitan establecer claramente las causas y procesos de deterioro, de este modo será posible proponer las intervenciones apropiadas y la utilización de los materiales correctos.

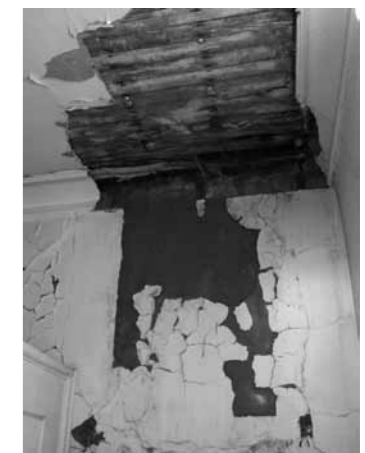
Foto 34a-b: Detalle de humedad en los muros de Londres 38 (J. Elizaga, 2011).

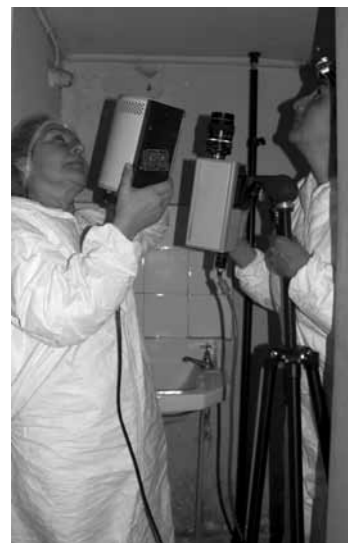
Fotos 57: Prospección con reflectografía IR en el cielo del baño 2 para la detección de inscripciones y marcas subyacentes (P. Monteverde, 2011).

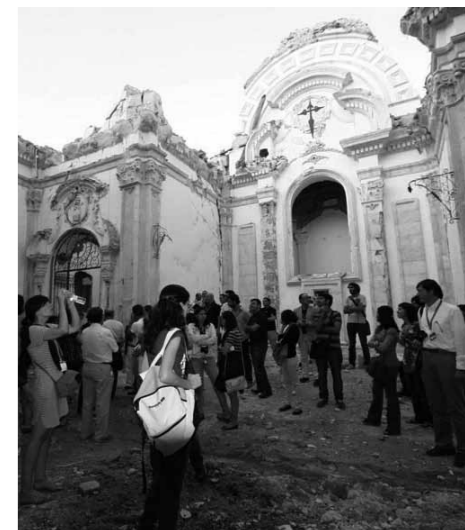
Foto 65: Visita a la Iglesia de Santiago en la ciudad de Lorca, la cual sufrió graves daños después del sismo que afectó a la ciudad el 11 de mayo de 2011 (C. Cirujano, 2011).
